Contribuição Tecnocientífica ao **Construmetal 2025**
10º Congresso Latino-americano da Construção Metálica
09 de Setembro de 2025, São Paulo - SP, Brasil

AVALIAÇÃO MECÂNICA E QUÍMICA DE CANTONEIRAS METÁLICAS EM TORRE AUTOPORTANTE PARA REDUÇÃO DE REFORÇOS

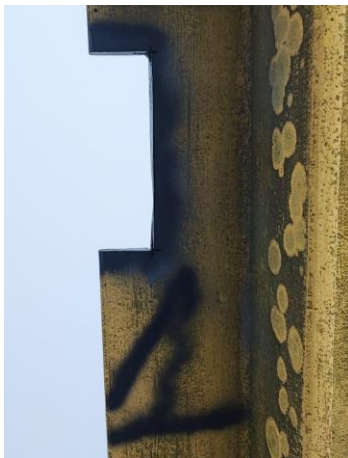
As amostras destinadas aos ensaios mecânicos foram seccionadas com dimensões padronizadas de 220 mm de comprimento por 60 mm de largura, viabilizando a execução dos corpos de prova segundo os requisitos normativos. A Figura 1 mostra o montante original da torre após a remoção da amostra padronizada para os ensaios mecânicos:

Figura 1 – Trecho de remoção da amostra para ensaio mecânico

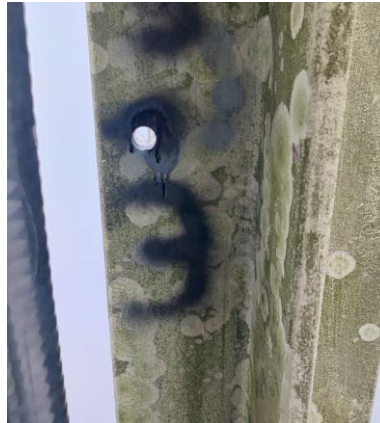
Para a análise química, foram extraídas amostras com serra copo de diâmetro 19 mm. Este processo foi realizado com o auxílio de fluido de corte apropriado e equipamentos operando em baixa rotação, com o intuito de evitar o aumento localizado de temperatura e a possível alteração microestrutural do material base. A Figura 3 mostra o montante de reforço após a remoção da amostra química:

Figura 3 – Trecho de remoção da amostra para ensaio químico
